INTERPELACJA

na podstawie art. 23 ustawy o samorządzie województwa z dnia 5 czerwca 1998 r. (t.j. Dz. U. z 2020 r., poz. 1668 z późn. zm.) składam interpelację **w sprawie pomocy finansowej w ratowaniu kościoła w Oporowie.**

Zabytkowy kościół z 1640 r. w Oporowie

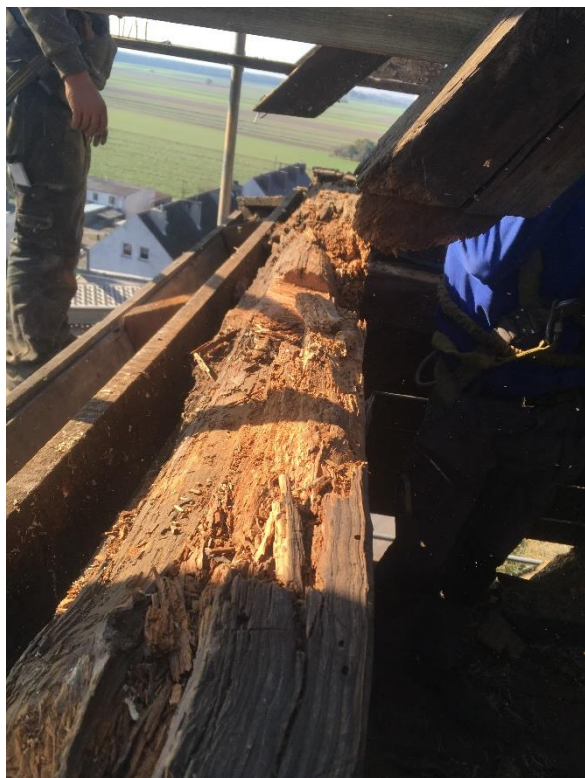
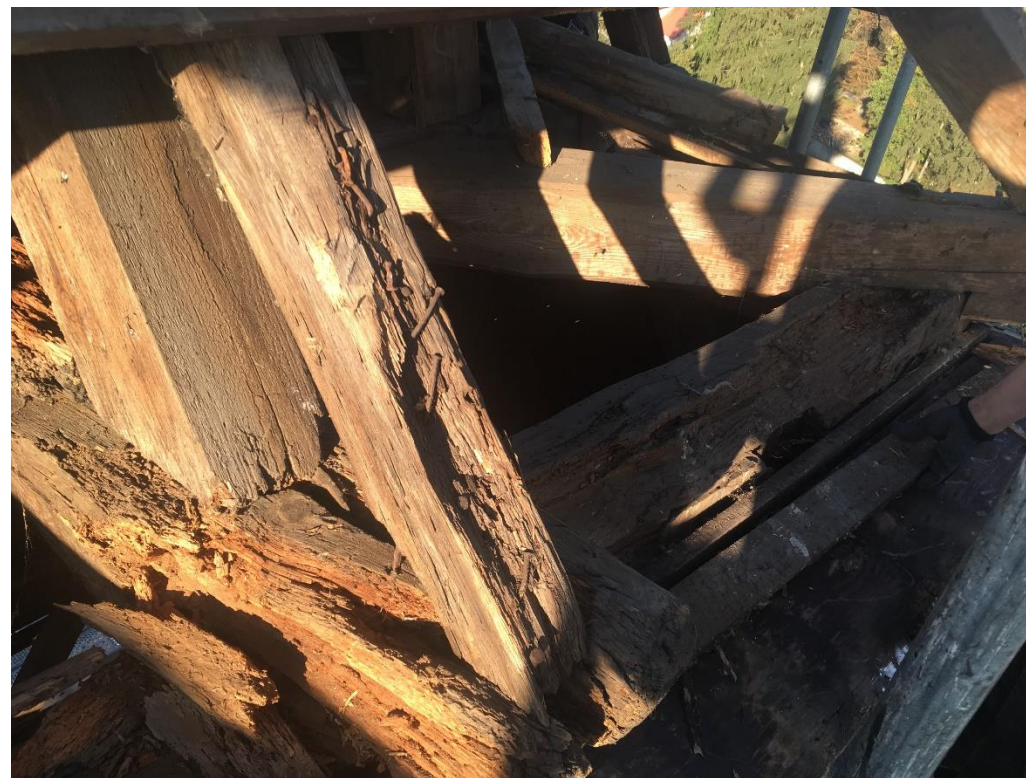
Stan drewna hełmu wieży przed remontem w 2018 r.

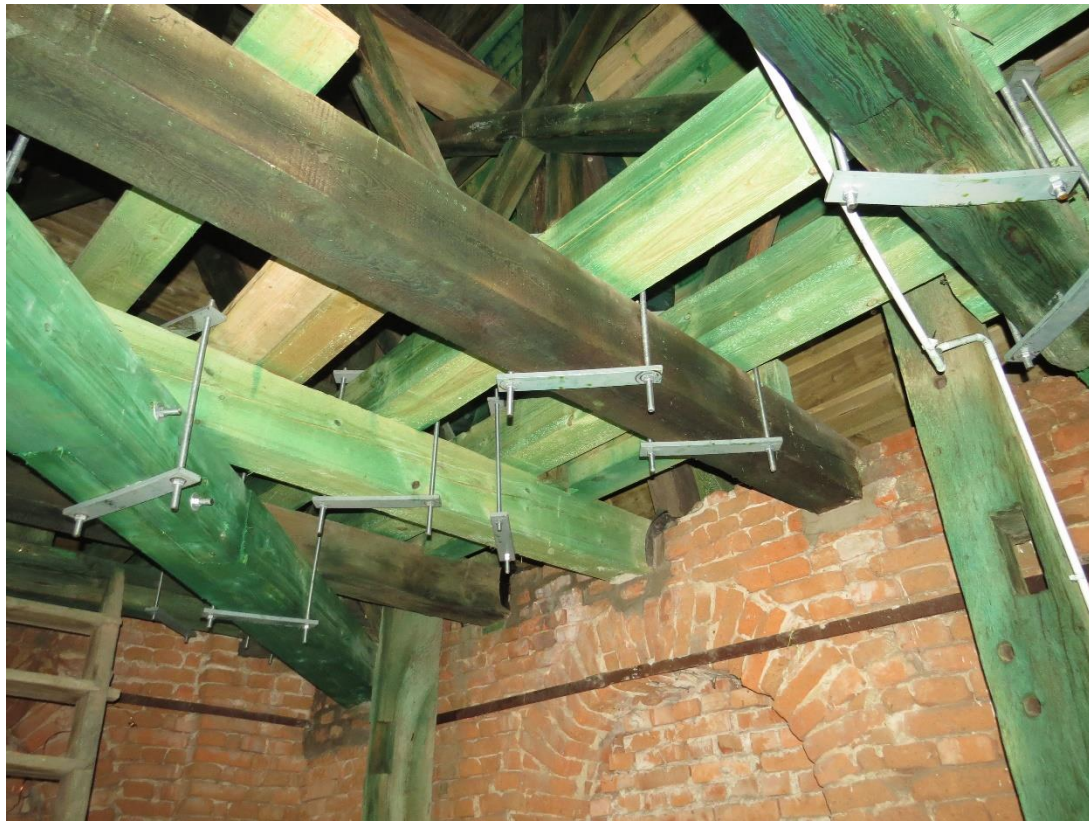
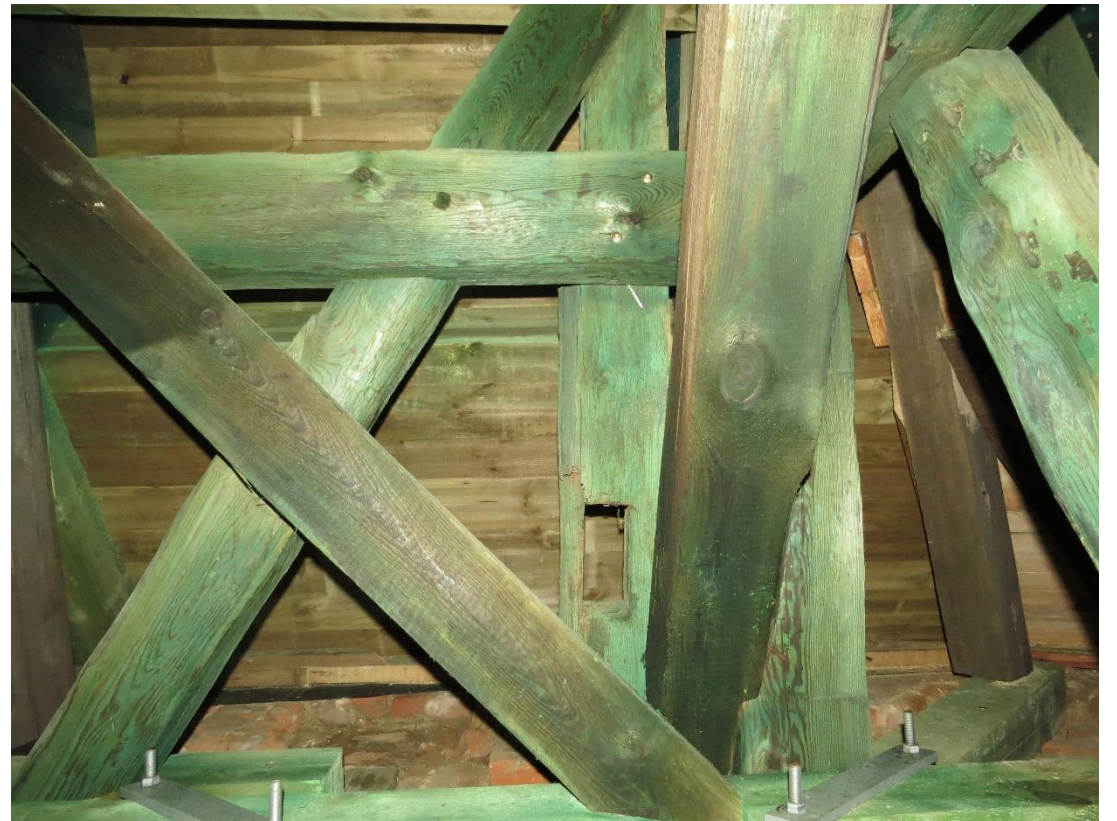
Stan więźby hełmu wieży po wykonanym remoncie.

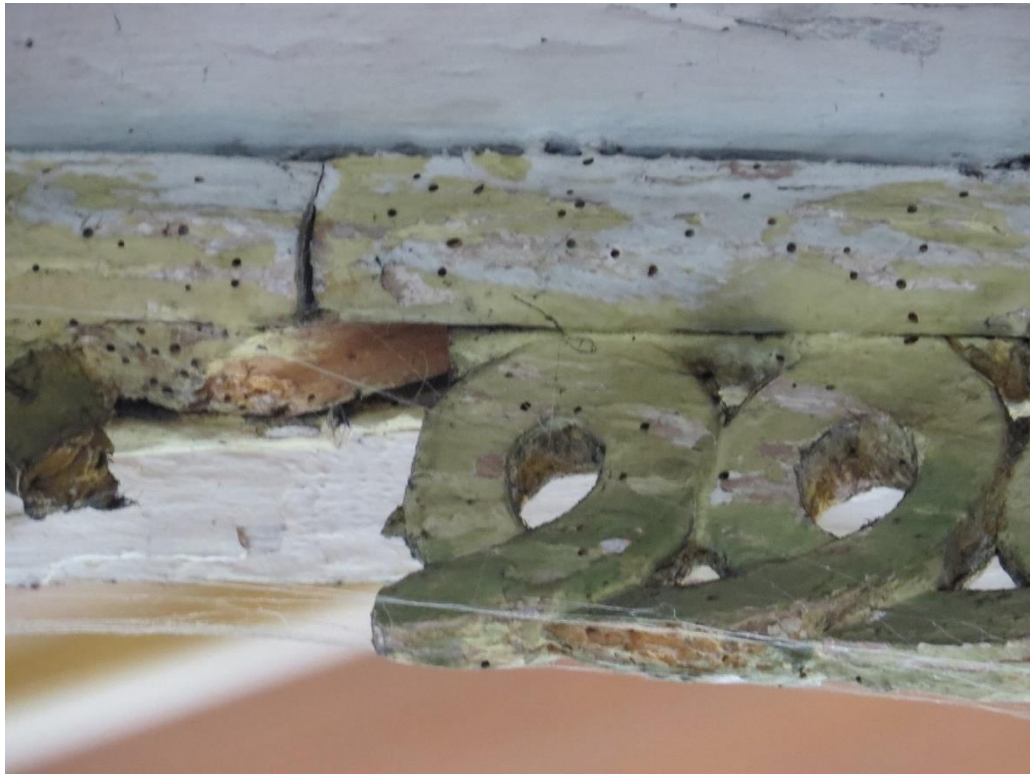
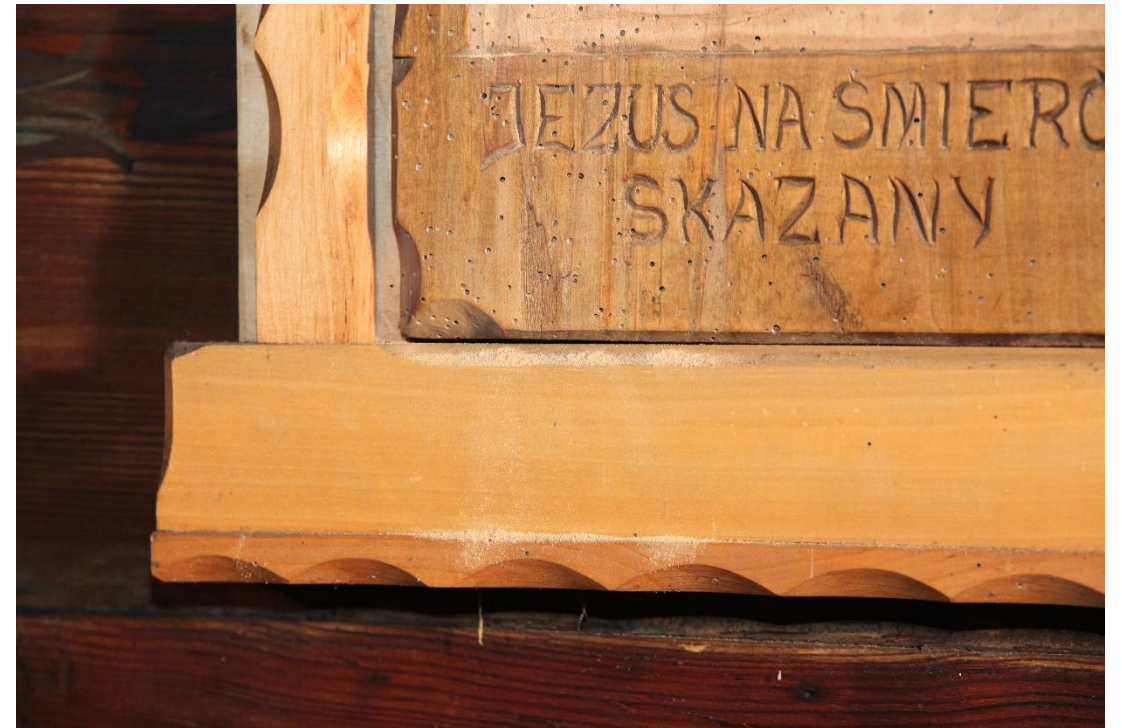
Element loży kolatorskiej oraz stacji drogi krzyżowej obecnie. Widoczne ślady żerowania szkodników drewna.

Ze względu na postępujące zniszczenia przez kornika elementów drewnianych wyposażenia kościoła, konieczna jest pilna fumigacja (zagazowanie) całego kościoła

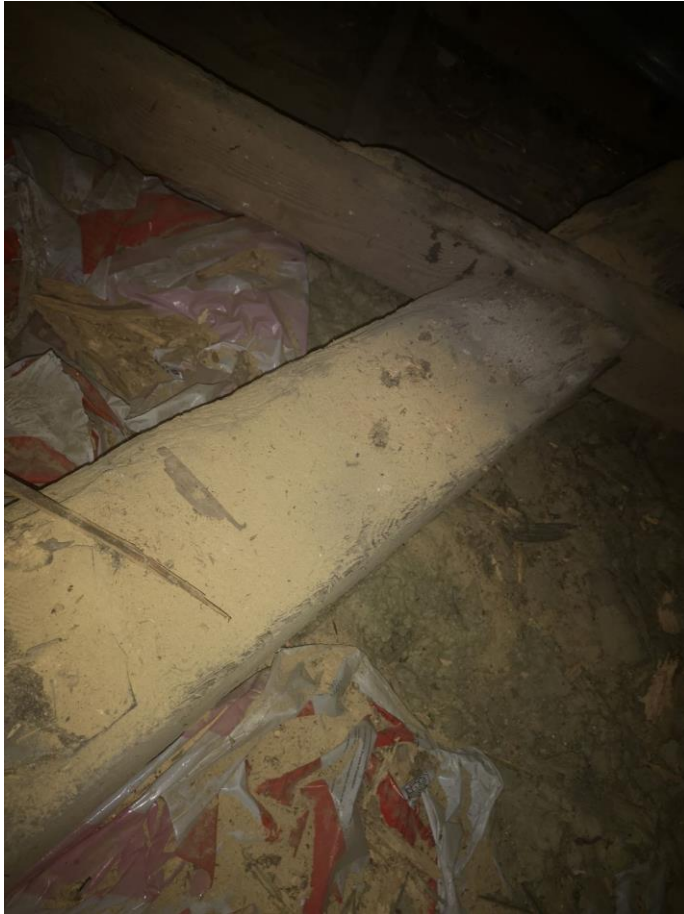
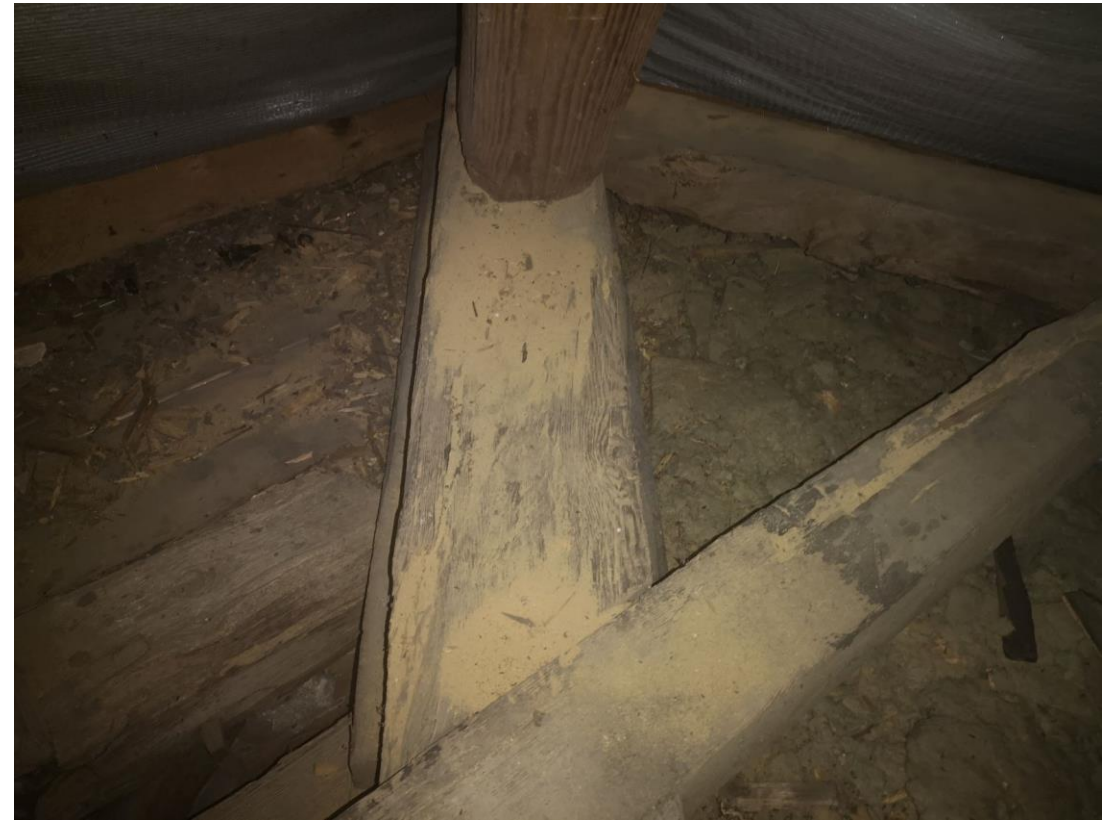
Więźba dachowa – widoczna mączka drzewna.

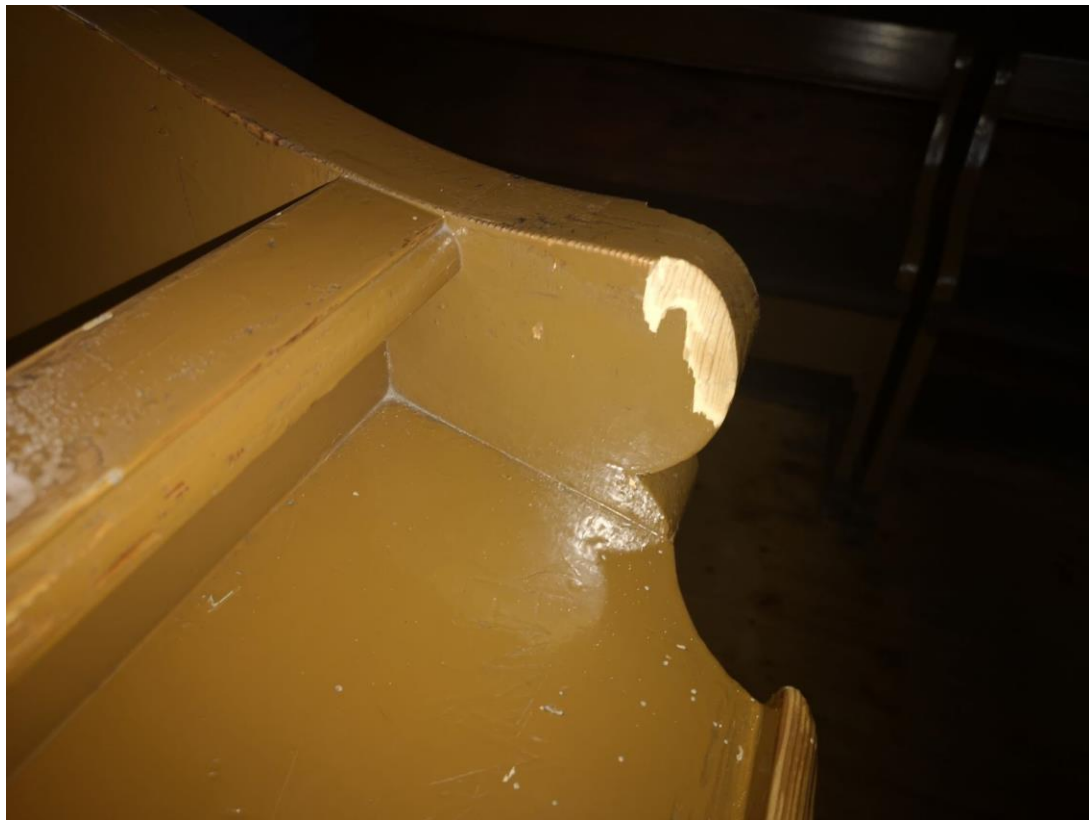
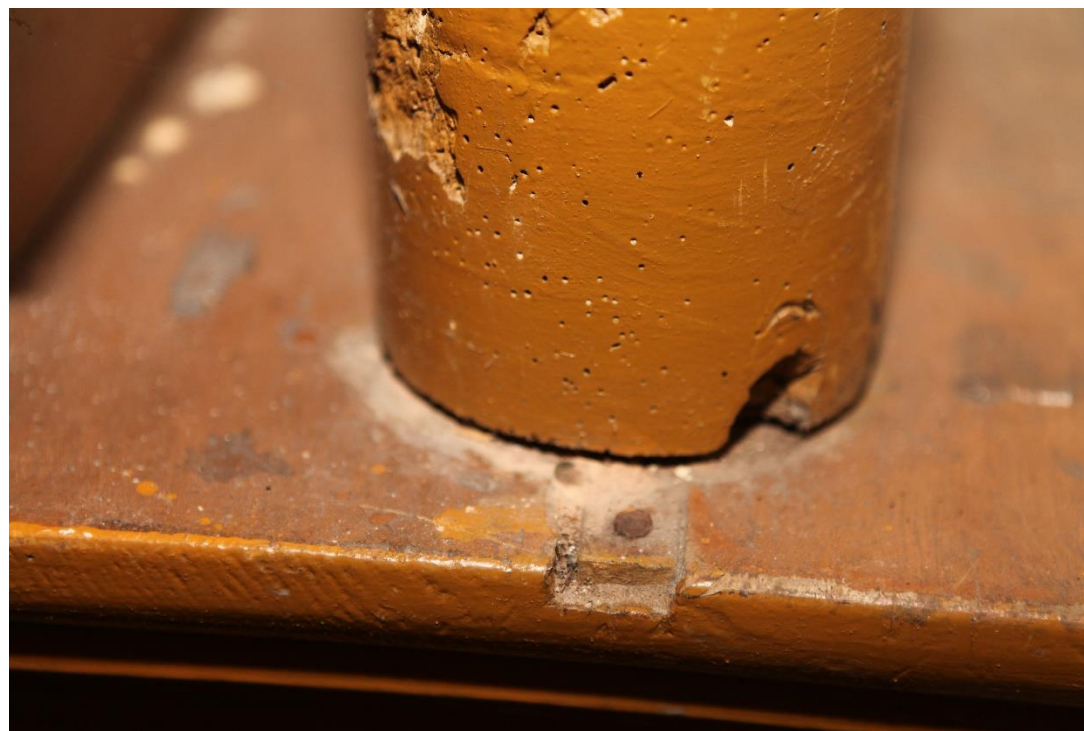
Elementy wyposażenia obecnie.
