WYCENA Nr: POP/175/22/18

Zadanie: Ocena stanu technicznego i określenie wartości rynkowej pojazdu

Marka: FIAT Model pojazdu: Punto II 1.2 Kat.
Wersja: Active Nr rejestracyjny: PO 1FL29 Rok prod.: 2003
Rodzaj pojazdu: Samochód ciężarowy (na bazie osobowego)*

DOKUMENTACJA FOTOGRAFICZNA

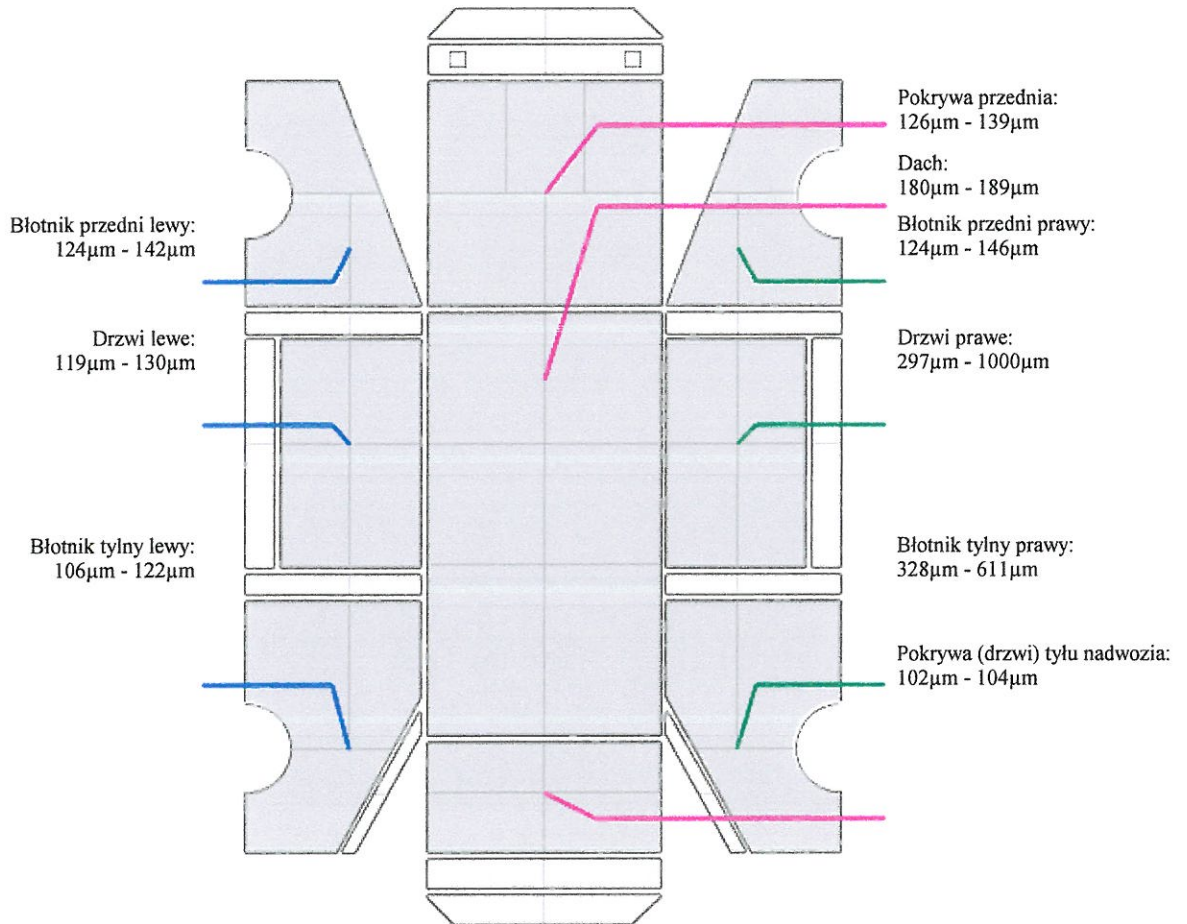
OPIS POWŁOKI LAKIEROWEJ

- pokrywa komory silnika - punktowe odpryski lakieru,
- błotnik przedni lewy - odpryski lakieru, porysowany,
- drzwi lewej i rawej strony - uszkodzony lakier na krawędziach,
- błotnik tylny lewy - ogniska korozji,
- próg lewy - skorodowany,
- drzwi tyłu - ogniska korozji,
- dach - powierzchnia matowa,
- błotnik tylny prawy - rysy,,
