Notatka służbowa

Dotyczy: interpelacji poselskiej w związku zanieczyszczeniem rzeki Baryczy

W dniu 10 lipca 2020 r. w części wielkopolskiej Parku Krajobrazowego Dolina Baryczy, przeprowadzono wizję terenową mającą na celu ocenę zasięgu i strat w środowisku przyrodniczym w związku z doniesieniami o zaobserwowanym na odcinku rzeki Baryczy od m. Raczyce, gm. Odolanów woj. wielkopolskie do m. Wróbliniec gm. Milicz, woj. dolnośląskie (jaz Bolków), zanieczyszczeniu i związanym z tym masowym śnięciem ryb oraz zanotowanymi przypadkami śmierci innych organizmów wodnych lub z wodą związanymi.

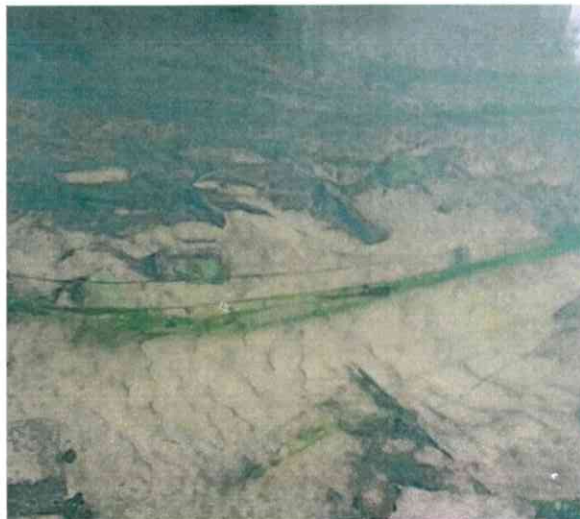
Fot. 1. Kuroch - profil Odolanów

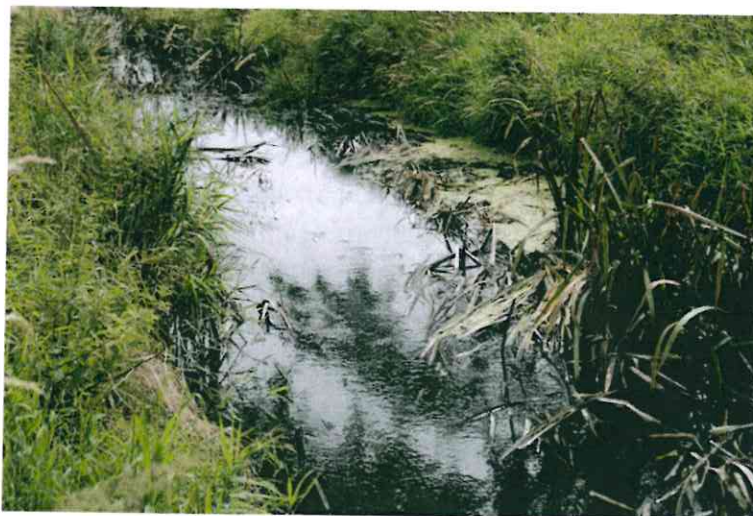
Nieco więcej zawiesiny i znacznie ograniczoną przezroczystość stwierdzono na analogicznym odcinku Baryczy (fot. 2). Zawiesina przybrała tu kolor brunatno-szary, co było prawdopodobnie wynikiem połączenia związków organicznych oraz cząstek mineralnych wypłukanych z nowobudowanej, pokrytej tłucznem budowlanym, drogi rowerowej (obwałowanie lewostronne rzeki). Stwierdzone na brzegach i roślinności osady nie odbiegały od norm obserwowanych na innych ciekach naturalnych po przejściu fali wezbraniowej.

Fot. 2. Barycz - profil Odolanów

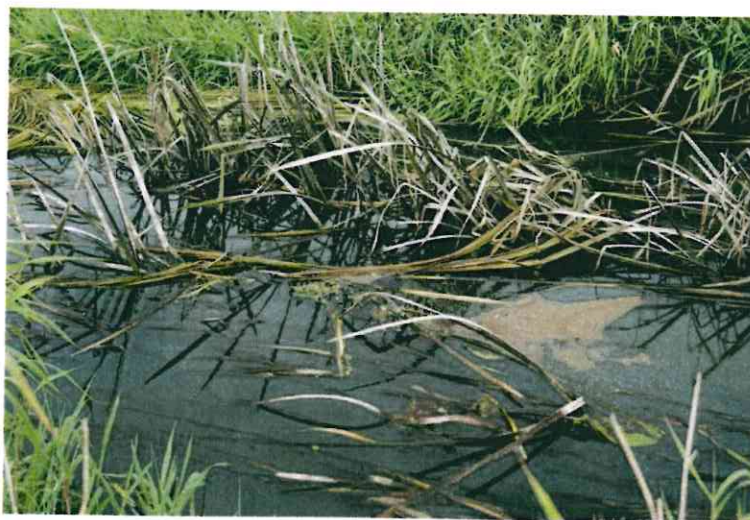
Poza niewielkim wzrostem zawiesiny, innych istotnych zmian nie zaobserwowano też na odcinkach miejskich obu cieków. Wyraźne pogorszenie stanu jakościowego wód Baryczy stwierdzono natomiast w rejonie dopływów: Dąbrówki (N 51°33'58,4'', E 17°39'22,8''), Świecy (N 51°33'49,37'', E 17°39'38,8'') i rowu łączącego Kuroch z Baryczą (N 51°33'55,2'', E 17°39'03,9''). Niewielkiej przezroczystości towarzyszyły: zagęszczenie zawiesiny, mleczno-szare do czarnego zabarwienie wody i szaro-czarny osad na roślinności w korycie cieku głównego (fot. 3 i 4). Osad i zmętnienie wody, (stopniowo zanikające w górę cieków) widoczne były też na kilkudziesięciometrowych odcinkach ujściowych Dąbrówki i Święconki, co sugerowałoby efekt cofkowy wód Baryczy. W zastoiskach na powierzchni wody, zauważalne było znaczne nagromadzenie martwej materii organicznej. Nie znaleziono natomiast żadnych martwych przedstawicieli fauny, a makrofity brzegowe pozostawały w dobrej kondycji. Zapach wody również nie odbiegał od naturalnego.

Fot. 3. Barycz poniżej ujścia Dąbrówki

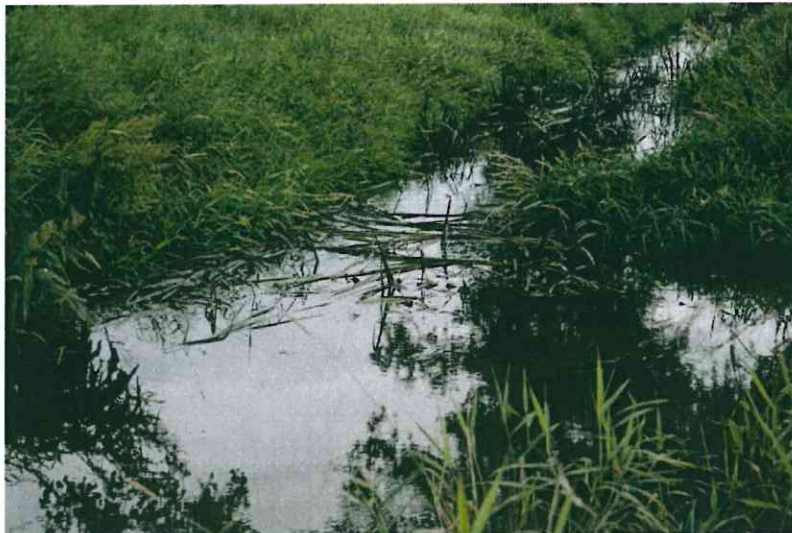
Fot. 4. Ujście Dąbrówki do Baryczy

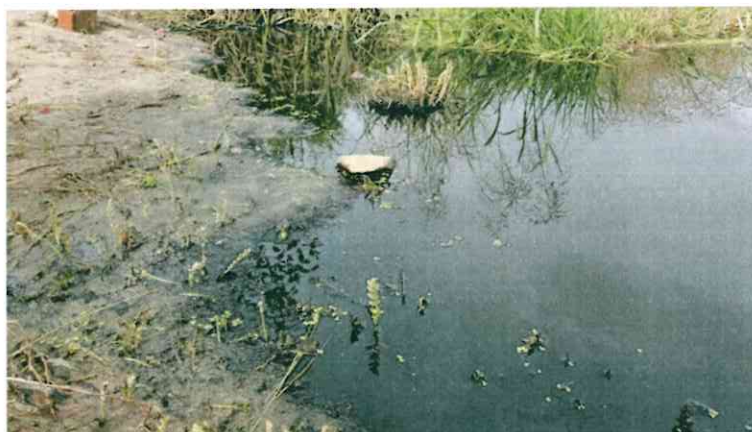
Pierwsze wyraźne ślady zanieczyszczenia cieków głównych (Barycz, Kuroch) odnotowano znacznie poniżej miejscowości Raczyce. Na cieku Kuroch, w miejscach o ograniczonym przepływie, obok wspomnianego wyżej szaro-czarnego osadu pokrywającego makrofity, stwierdzono obecność niezidentyfikowanej czarnej substancji unoszącej się swobodnie w toni wodnej. Jej ślady stwierdzono też na odsłoniętych, piaszczystych powierzchniach brzegu (fot. 5). Fragmenty powierzchni wody pokryte były cienką warstwą laminatu z widocznymi miejscami efektem iryzacji. Efekt ten jednak może być wywołany zarówno przez substancje zanieczyszczające, jak i bakterie bioluminescencyjne często towarzyszące zanieczyszczeniom.

Fot. 5. Kuroch w rejonie Uciechowa (poniżej Raczyc)

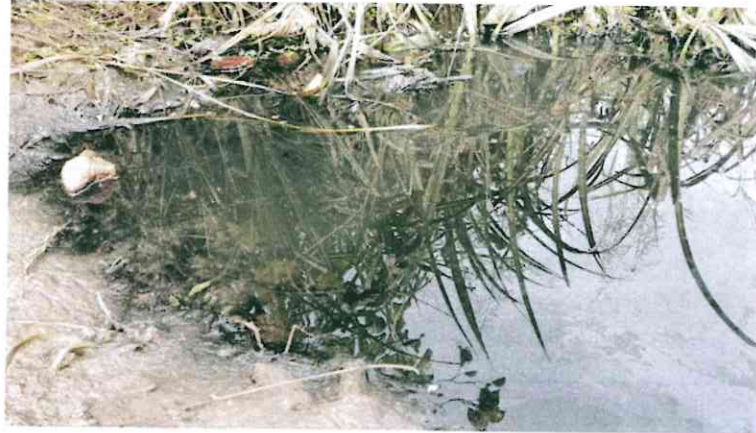
W strefie brzegowej stwierdzono koncentrację, naniesioną z wodami wezbraniowymi, rozkładającej się substancji organicznej (fot. 6). Wody Baryczy pomimo ciemnoszarego zabarwienia, nie zdradzały obecności ww. substancji, niemniej również i jej powierzchnia pokryta była iryzującym laminatem. W analizowanym transekcie znaleziono jedną martwą przedstawicielkę ichtiofauny – płoć *Rutilus rutilus* (fot. 7).

Fot. 6. Kuroch poniżej Raczyz

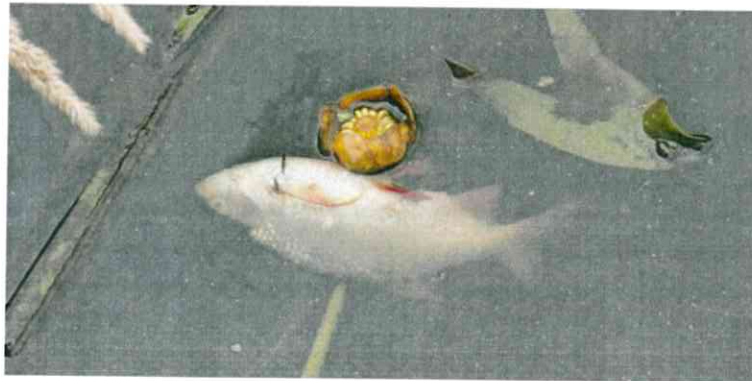
Fot. 7. Martwa płoć

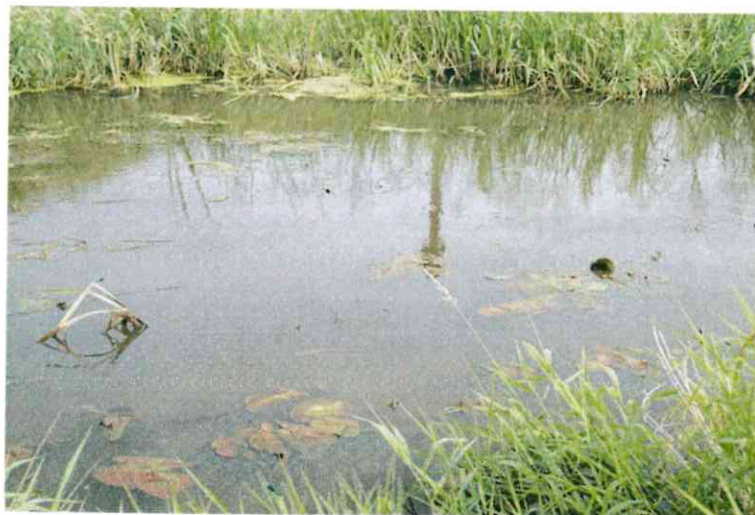
W dolnej części analizowanego odcinka Baryczy, już poniżej ujścia cieku Kuroch, rzeka przybrała kolor brunatny co świadczy o wzroście dopływu substancji organicznych (pochodzących prawdopodobnie z wyłukiwania nawozów naturalnych i zachodzących na podtopionych terenach procesów gnilnych - fot. 8).

Fot. 8. Barycz powyżej jazu Wróbliniec

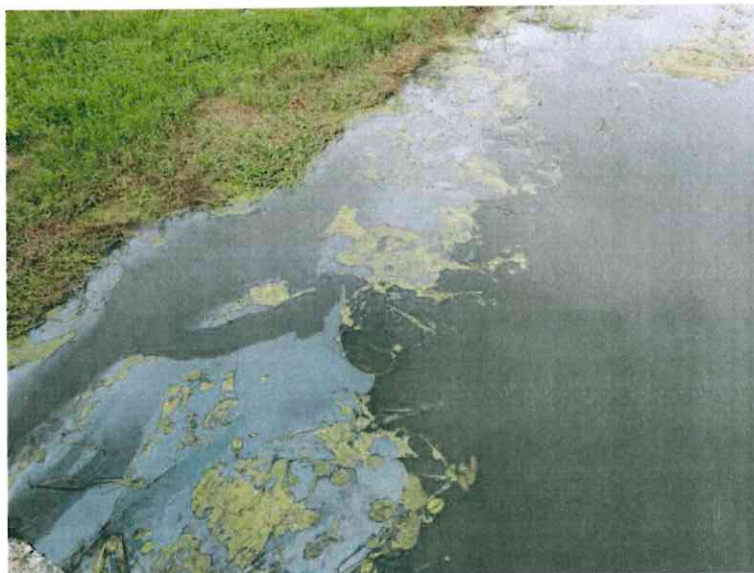
Laminacja powierzchni występuje fragmentarycznie (fot. 9), a zabarwienie pozostawionych przez falę wezbraniową osadów ma kolor zbliżony do naturalnego. Na porastających dno koryta makrofitach, szczególnie na liściach grążela żółtego widoczne jest znaczne nagromadzenie substancji organicznych. W wytypowanym transekcie badawczym o długości ca 30 m znaleziono blisko ponad 20 sztuk martwych raków pręgowanych *Orconectes limosus*, w tym wiele osobników młodych, a także kilka niewielkich rozmiarów okoni *Perca fluviatilis* i kozę pospolitą *Cobitis taenia* (fot. 10 i 11).

Fot. 9. Laminacja powierzchni cieku

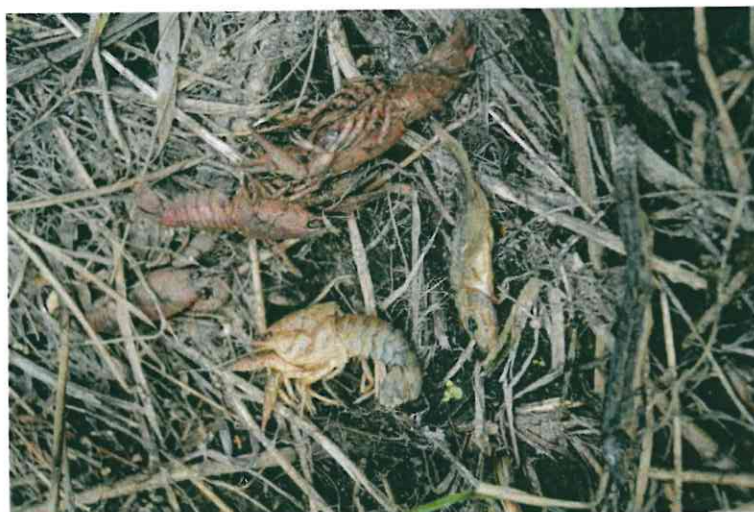
Fot. 10. Raki pręgowane

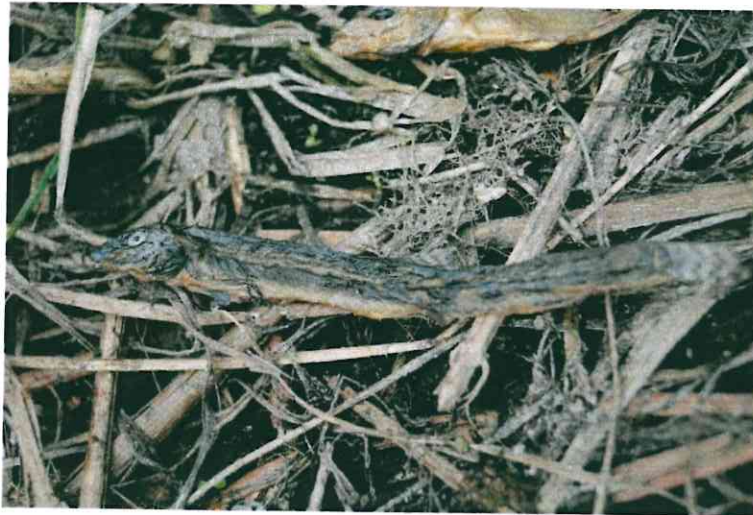
Fot. 11. Martwy przedstawiciel Cobitidae

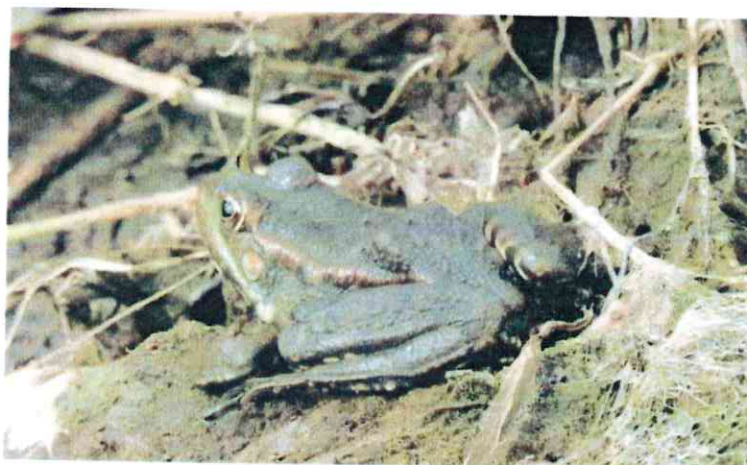
Podczas oględzin, wstępnej ocenie poddano też straty w środowisku przyrodniczym. W przypadku flory, poza osadem na powierzchni makrofitów porastających koryta cieków, nie zaobserwowano bezpośredniego oddziaływania wprowadzonych do rzeki/rzek zanieczyszczeń. Wpływu takiego nie należy jednak wykluczać w dłuższej perspektywie czasowej. Sytuacja pod tym kątem powinna być na bieżąco monitorowana. Największe straty dotyczą niewątpliwie fauny wodnej. Wizja terenowa potwierdziła też doniesienia o znacznym ograniczeniu populacji ichtiofauny. Nie natrafiono na ślady ryb i ich żerowania w żadnym z obserwowanych koryt rzecznych. W kilku transektach odnotowano jedynie obecność nielicznych przedstawicieli żab zielonych *Pelophylax esculentus complex*-(fot. 12), oraz względnie duże zróżnicowanie zoobentosu. Nie znaleziono natomiast martwych ssaków i ptaków.

Fot. 12. Przedstawiciel *Pelophylax esculentus complex*
